Glasbewassing

De invloed van osmosewater bij telescopische glasbewassing

Projectnummer: 033.22528

Datum: juni 2010

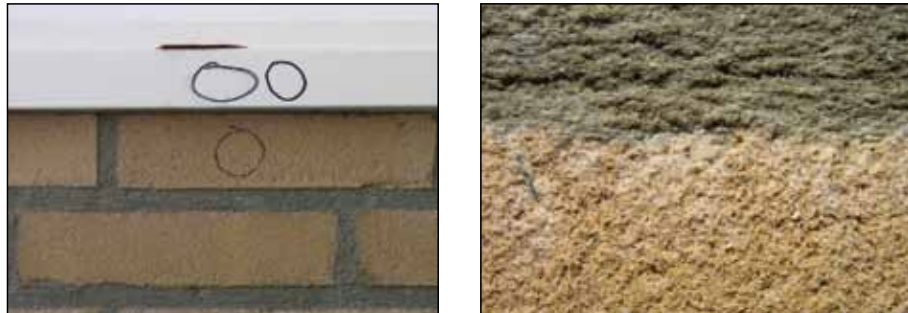
Na drie cycli bleek de gelakte kozijnbalk in het midden een zeer merkwaardig zwellende plek te vertonen. Deze zwelling is dusdanig groot (over een lengte van 3-4 cm) dat de lak zeer veel barsten ontwikkelt en het hout open gaat staan.

Na 20 cycli is geen aantasting waarneembaar op de monsters. De zwelling op het gelakte monster die reeds na 3 cycli zichtbaar werd is groter geworden (lengte 5 cm). De barstjes in het geanodiseerde aluminium monster zijn gelijk gebleven.

Het gelakte monster toont geen veranderingen naast de al eerder genoemde lokale beschadiging op slechts een lokale plek. Langs de metselranden zijn op het steen lichtere plekjes waargenomen. Deze lichte verkleuringen hebben te

maken met het uitloggen van calciumhoudend materiaal uit de specie. Een veel voorkomend verschijnsel voor nieuw metselwerk.

Figuur 2: Foto's gelakt kozijn na 120 cycli. Links kozijn met op een plaats een gebarsten verflaag, naar alle waarschijnlijkheid door een onregelmatigheid in het hout. Op de foto rechts een detailfoto van de lichte witte verkleuring van de baksteen.

- Geen aantasting van het gelakte kozijn over het hele oppervlak.
- Een zeer locale aantasting door het zwellende hout is duidelijk een gevolg van een gebrek dat bij het vervaardigen van de monsters reeds in het hout aanwezig moet zijn geweest.
- De witte randen langs de metselvoegen zijn geen onbekend verschijnsel bij vers metselwerk en worden veelvuldig waargenomen op bijvoorbeeld nieuwbouwwoningen.

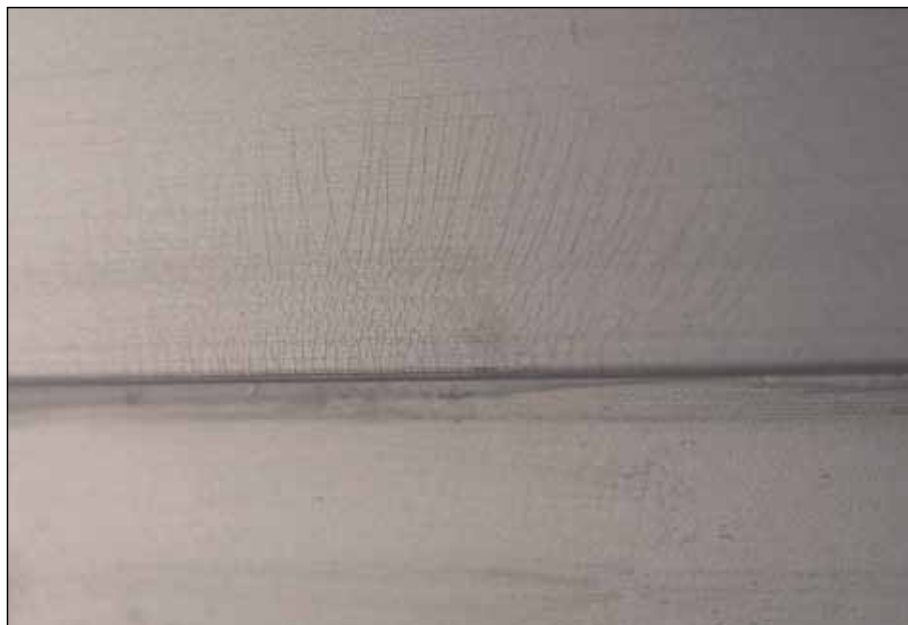
Alle monsters blijken onveranderd te zijn. Op geanodiseerd aluminium is bij strijklicht barstvorming in de anodiseerlaag van het aluminium waargenomen. Gezien de vorm en aard waren deze barsten waarschijnlijk reeds bij aanvang in het aluminium aanwezig, maar vielen waarschijnlijk niet op omdat de barsten slechts in strijklicht goed zichtbaar zijn. In het gebarsten gebied is een heel klein vlekje waarneembaar. Onder de microscoop blijkt dit vlekje waarschijnlijk uit kit te bestaan die is gebruikt voor het samenstellen van de monsters.

Het geanodiseerde aluminium vertoont over het geheel geen aantasting. Wel zijn barstjes in de anodiseerlaag aangetoond, waarschijnlijk ontstaan tijdens montage, maar deze vertoonden tijdens de belasting geen verdere verandering.

Figuur 3: Foto van microscopisch kleine barstjes in het geanodiseerde aluminium die tijdens de proef niet veranderden.

- Geen aantasting van het geanodiseerde aluminium
- In de anodiseerlaag bevond zich een zeer klein gebiedje met barsten waarschijnlijk door de constructie van de materialen. Deze zijn geen aanleiding geweest voor het ontstaan van verdere corrosie/aantasting.
- Na afloop werd vanuit één zaagkant een zeer geringe hoeveelheid metaal/corrosie product waargenomen. Dit is echter zo minimaal dat dit geen relevante impact heeft op het geheel.

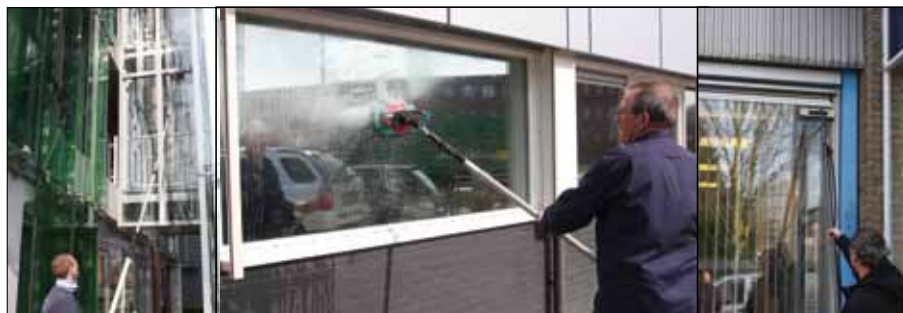
Tijdens de monsternamen in de praktijk is opgevallen dat er behoorlijke verschillen zijn in werkwijze van glasbewassing en vervuiling. In alle gevallen wordt in enkele minuten een raam schoon geborsteld. Vooral in de tijd die genomen wordt voor het schoon naspoelen van het raam blijken verschillen op te treden. Het osmosewater dat tijdens het wassen via het kozijn afdruipt bevat door de korte of wat langere naspoelfase een wisselende hoeveelheid opgelost vuil. Daarnaast komt dit ook doordat sommige liggende delen van het kozijn nog vuil zijn en dat dit meespoelt in de beperkte hoeveelheid osmosewater.

Figuur 4: Foto's tijdens monsternamen bij drie glasbewassingsbedrijven.
